経営比較分析表

宮城県 女川町

業務名	業種名	事業名	類似団体区分
法適用	水道事業	末端給水事業	A8
資金不足比率(%)	自己資本構成比率(%)	普及率(%)	1か月20m ³ 当たり家庭料金(円)
-	92.02	80.15	2,430

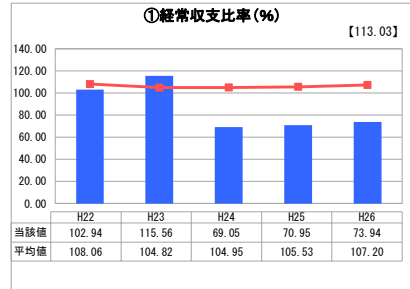
「経常損益」

①経常収支及び⑤料金回収率について
東日本大震災による人口減少により経常収支、料金回収率が著しく下がっている。緩やかな回復が見られるが、今後は支出の削減と適切な料金設定を検討していく時期が到来すると考える。

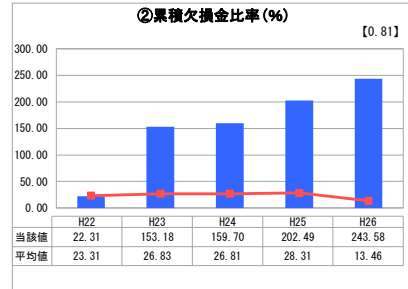
「累積欠損」

②累積欠損金について
東日本大震災による料金収入の減少と特別損失が影響し増加傾向にある。

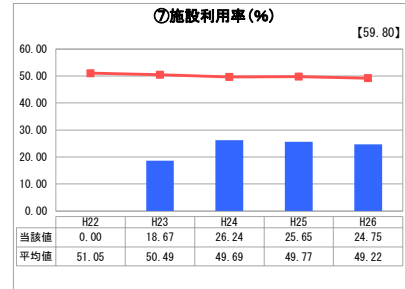
「施設の効率性」

⑦施設利用率及び⑧有収率について
施設利用率については、東日本大震災の影響で給水量の減少に伴って低くなっている。有収率についても、東日本大震災の影響で漏水箇所が多くなったことで低くなっている。しかし漏水修繕が進んできたことに伴う増加傾向にある。

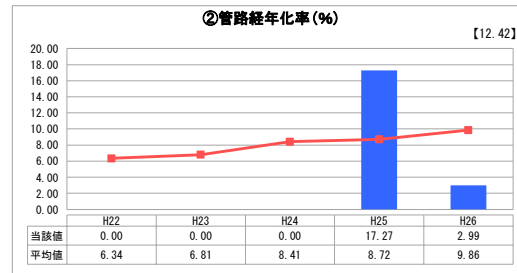
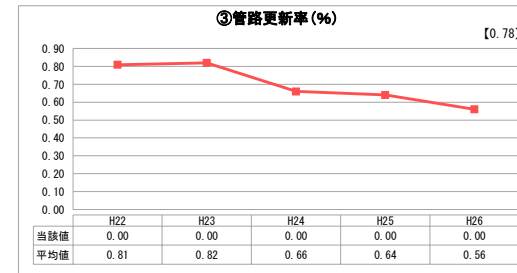
災害復旧事業により、大部分が新設管（耐震管）となる予定である。
